PROGRAM PRAC KONSERWATORSKICH
DREWNIANA PLEBANIA PREZY KOŚCIELE PW. ŚW. MIKOŁAJA W CHRÓŚCINIE
- REMONT KONSERWATORSKI ELEWACJI

Kraków, grudzień 2023

KARTA TYTUŁOWA

Rodzaj zabytku: elewacje zewnętrzne drewnianej plebanii

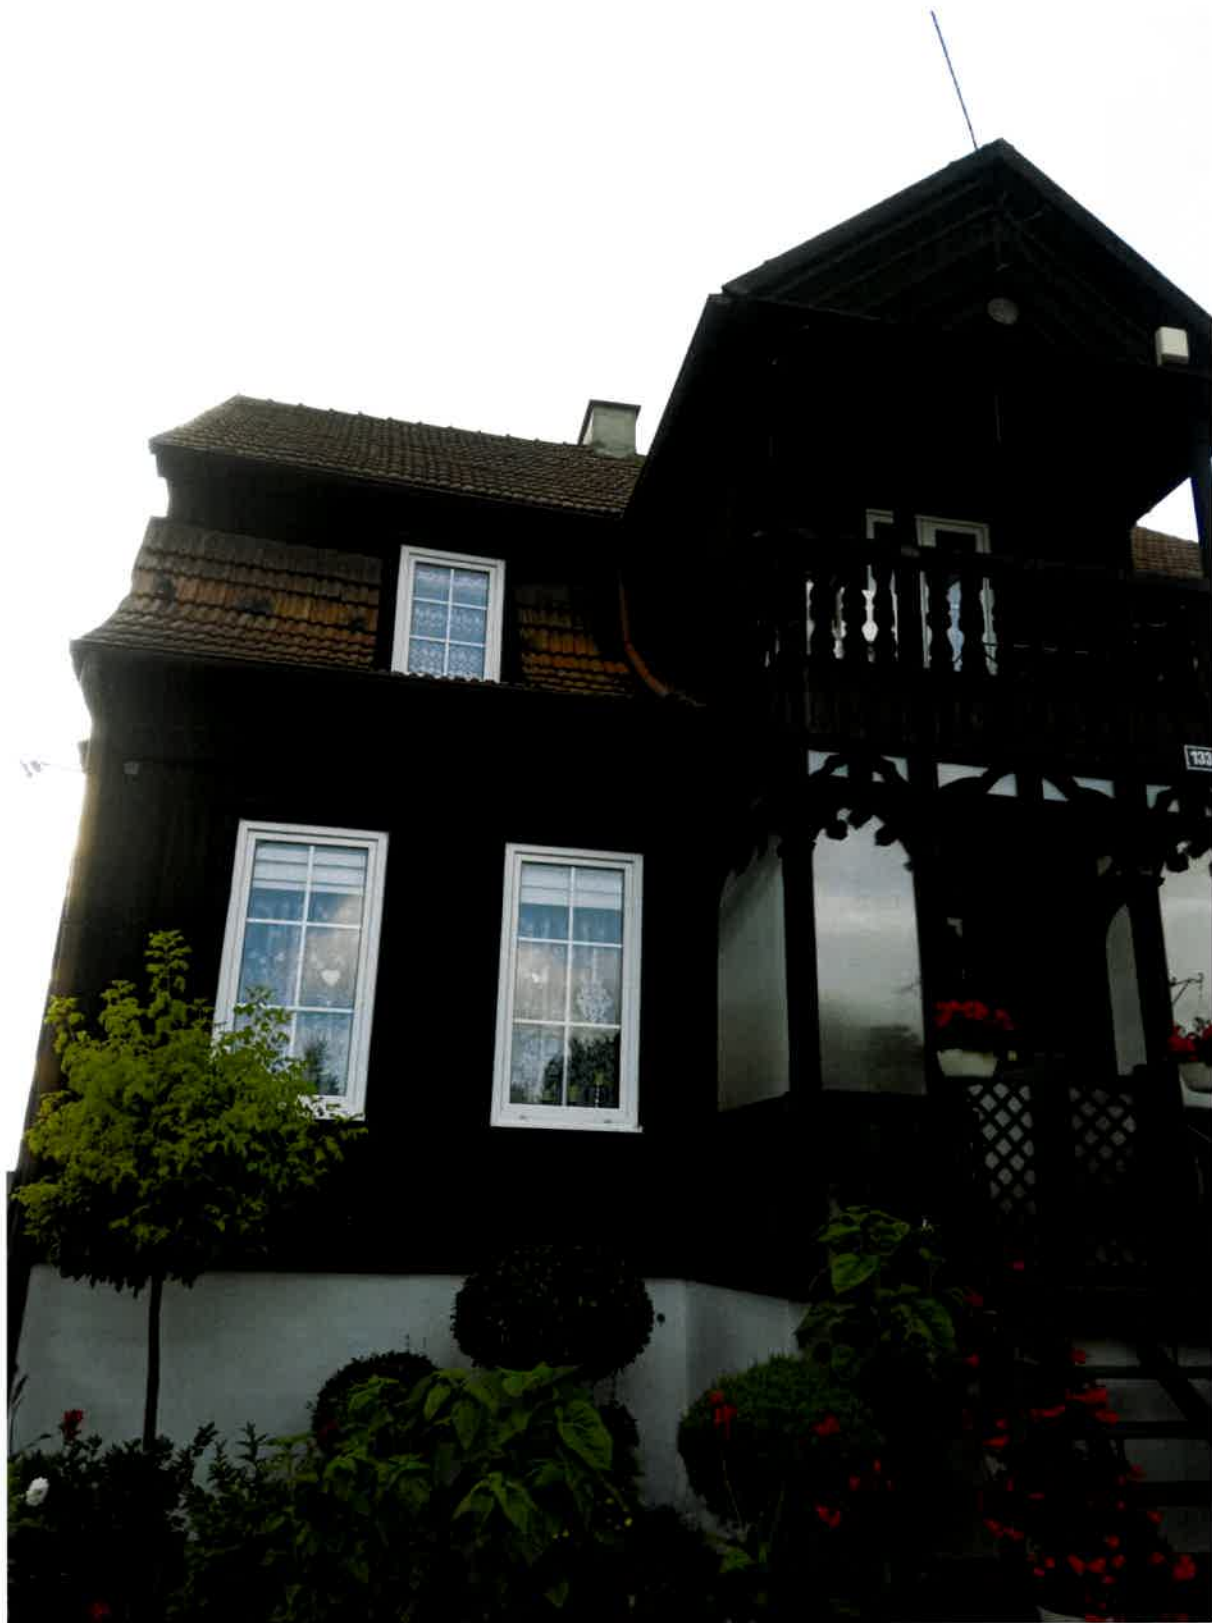
Dekoracyjny detal stolarki ganku przedstawia podobny stan zachowania do desek elewacyjnych, występują naturalne destrukty drewna, związane z upływem czasu i wpływem zmiennych czynników atmosferycznych.

Fot.3 Zespół kościoła pw. Św. Mikołaja w Chróście, plebania, zbliżenie części frontowej z gankiem od strony półn-zach.

Równolegle należy przeprowadzić prace konserwatorskie przy dekoracyjnych elementach snycerki i stolarki ganku (deskach wycinanych sylwetowo o konturze nawiązującym do formy tralek, ażurowych detalach wieńczących kwatery okienne, tralkach balustrady balkonu).

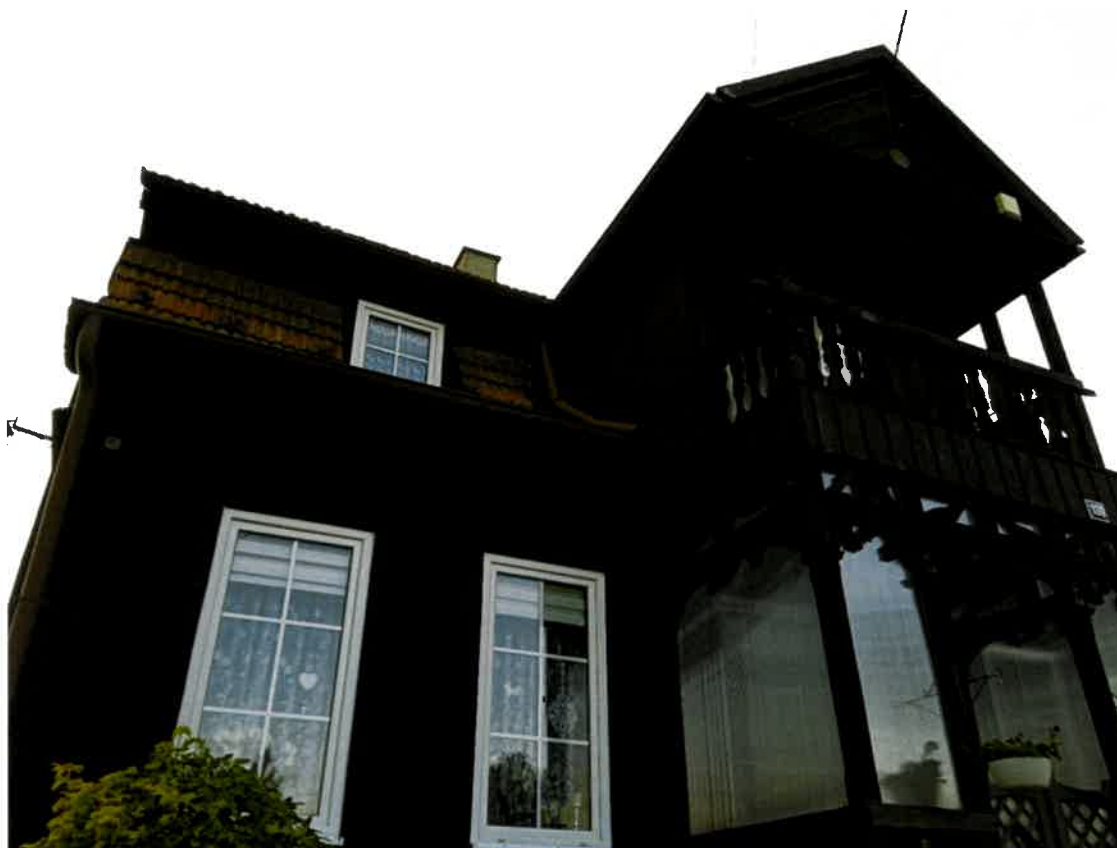
Fot.4 Zespół kościoła pw. Św. Mikołaja w Chróście, zbliżenie frontu plebanii, stan z listopada 2023r.

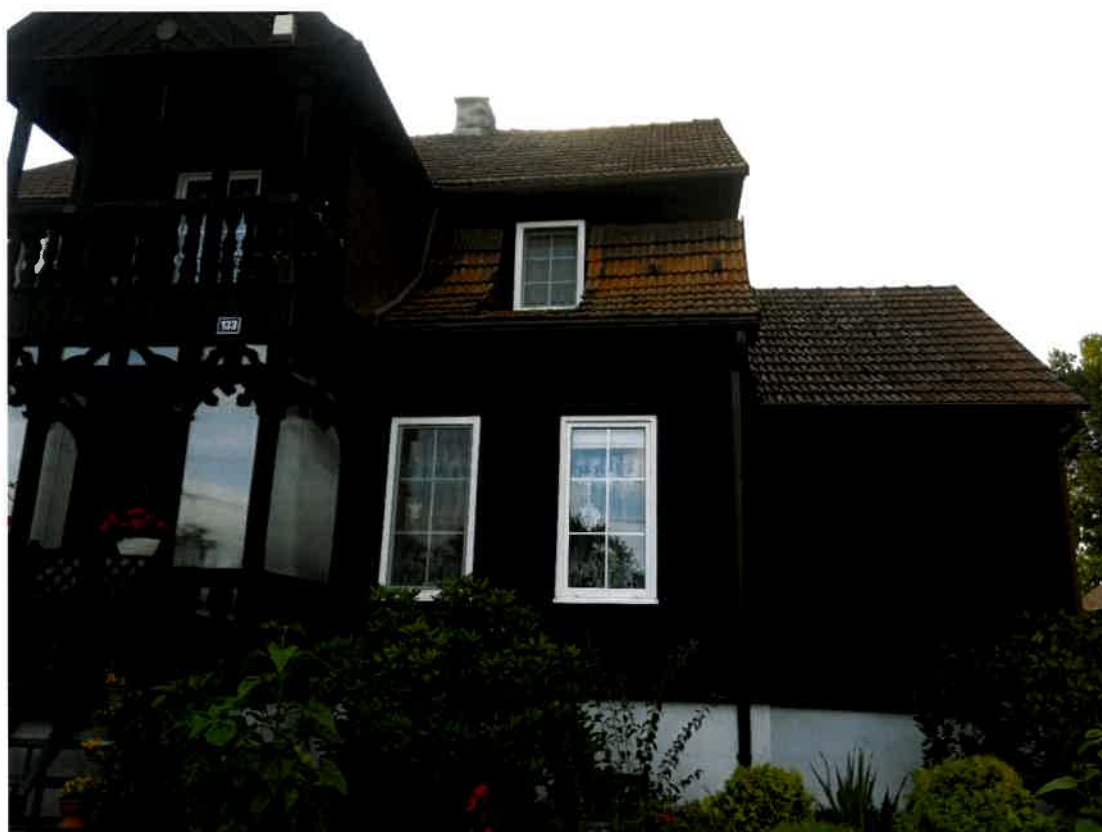
Fot.5 Zespół kościoła pw. Św. Mikołaja w Chróście, widok części frontu plebanii wraz z przybudówką.

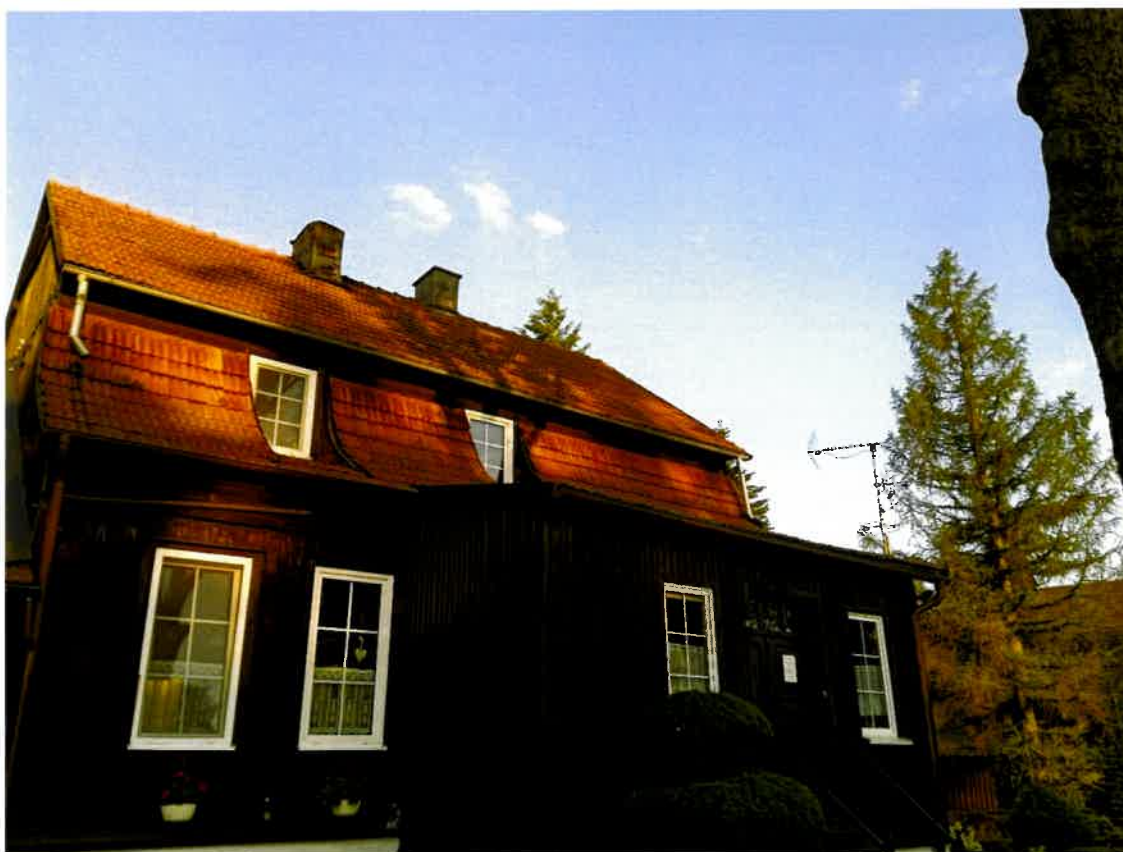
Gorszy stan zachowania przedstawiają deski tylnej elewacji, lokalnie rozeschnięte i wyblakłe. Boczne ściany wykusza pokrywa tzw. gont bitumiczny.

Fot.6 Zespół kościoła pw. Św. Mikołaja w Chróście, widok elewacji tylnej plebanii.

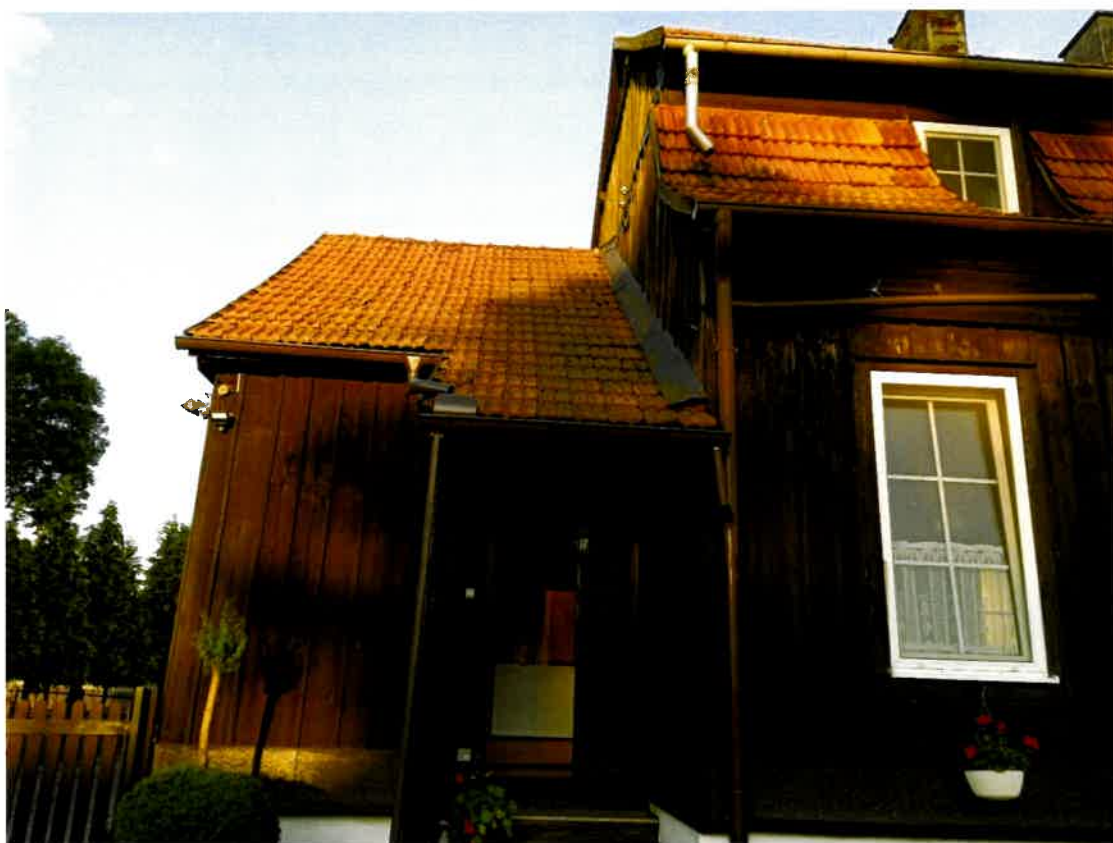
Fot.7 Zespół kościoła pw. Św. Mikołaja w Chróście, plebania, wejście do przybudówki, elewacja tylna.

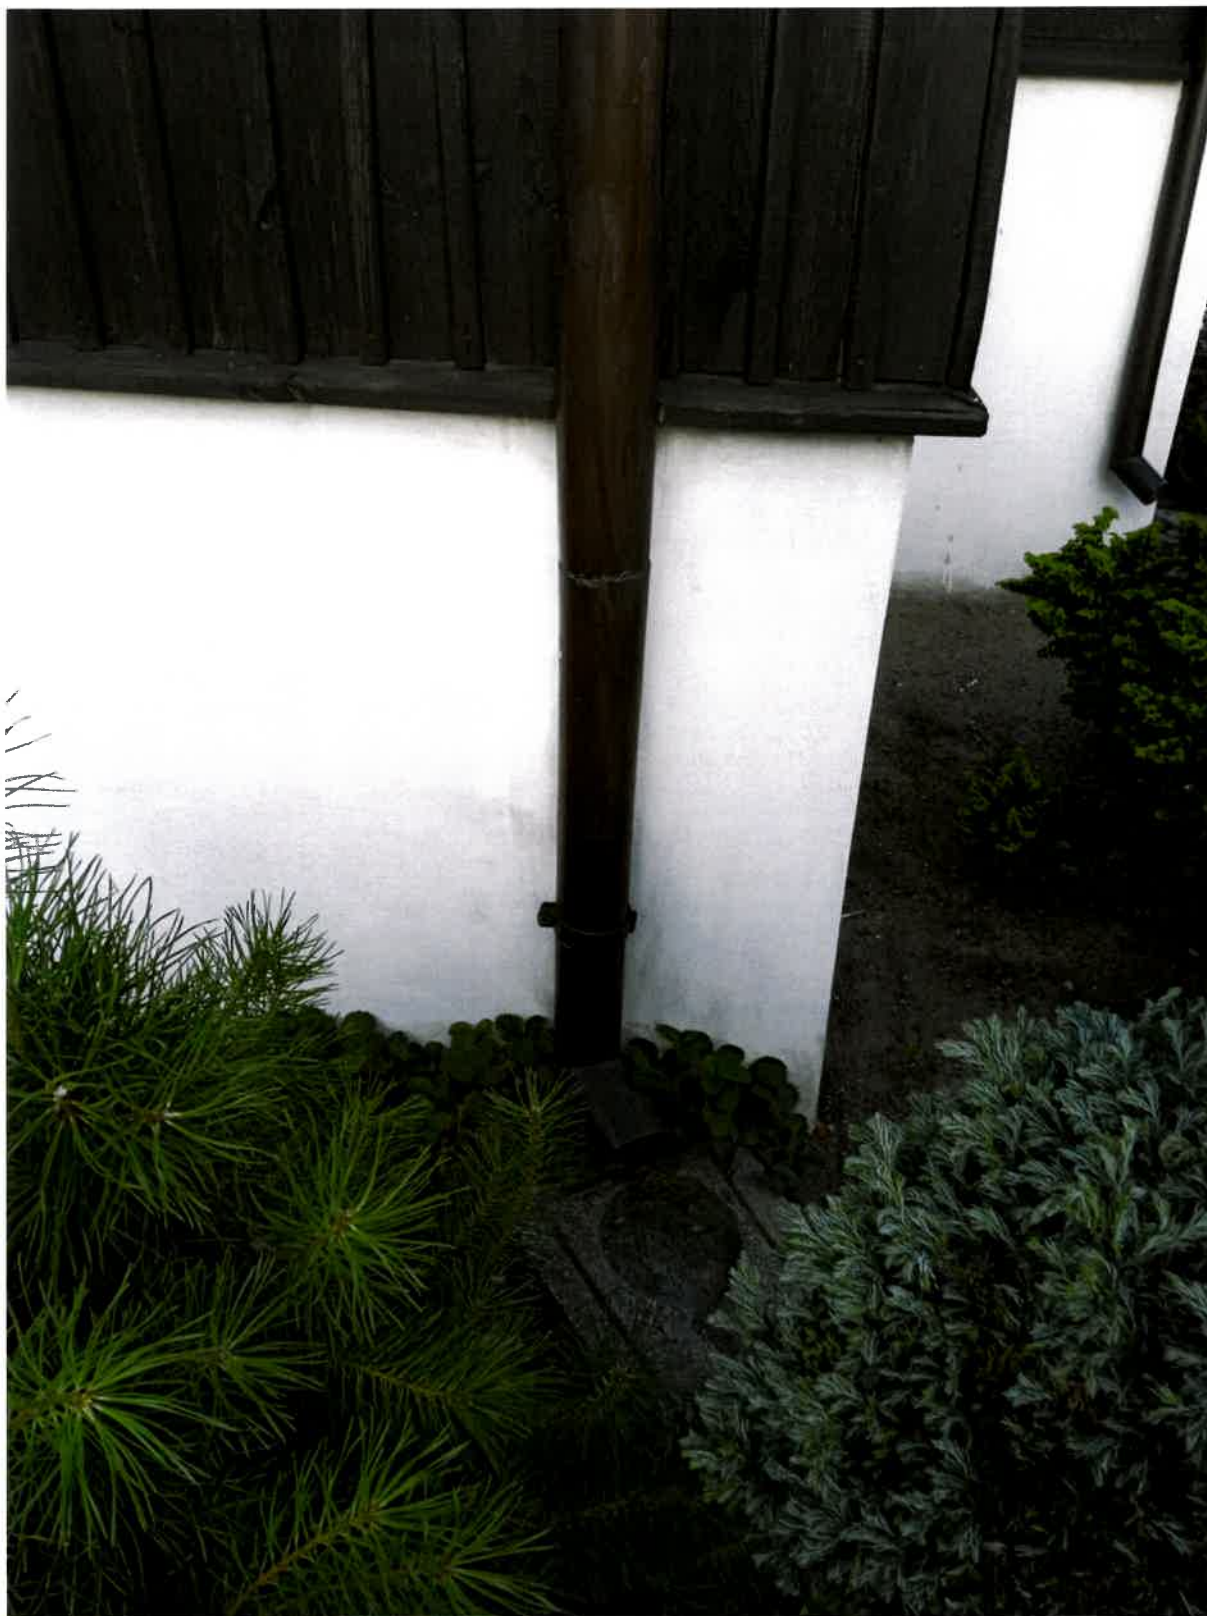
Tynkowany cokół nie uwidacznia śladów czy zaplamień po zawilgoceniu, stanowi integralną całość. Chroniony jest od góry przed zalewaniem wodą opadową przez drewniane okapniki, opasujące szalunek.

Fot.8 Zespół kościoła pw. Św. Mikołaja w Chróście, zbliżenie otynkowanego cokołu oraz dolnej partii szalunku. Stan dobry.

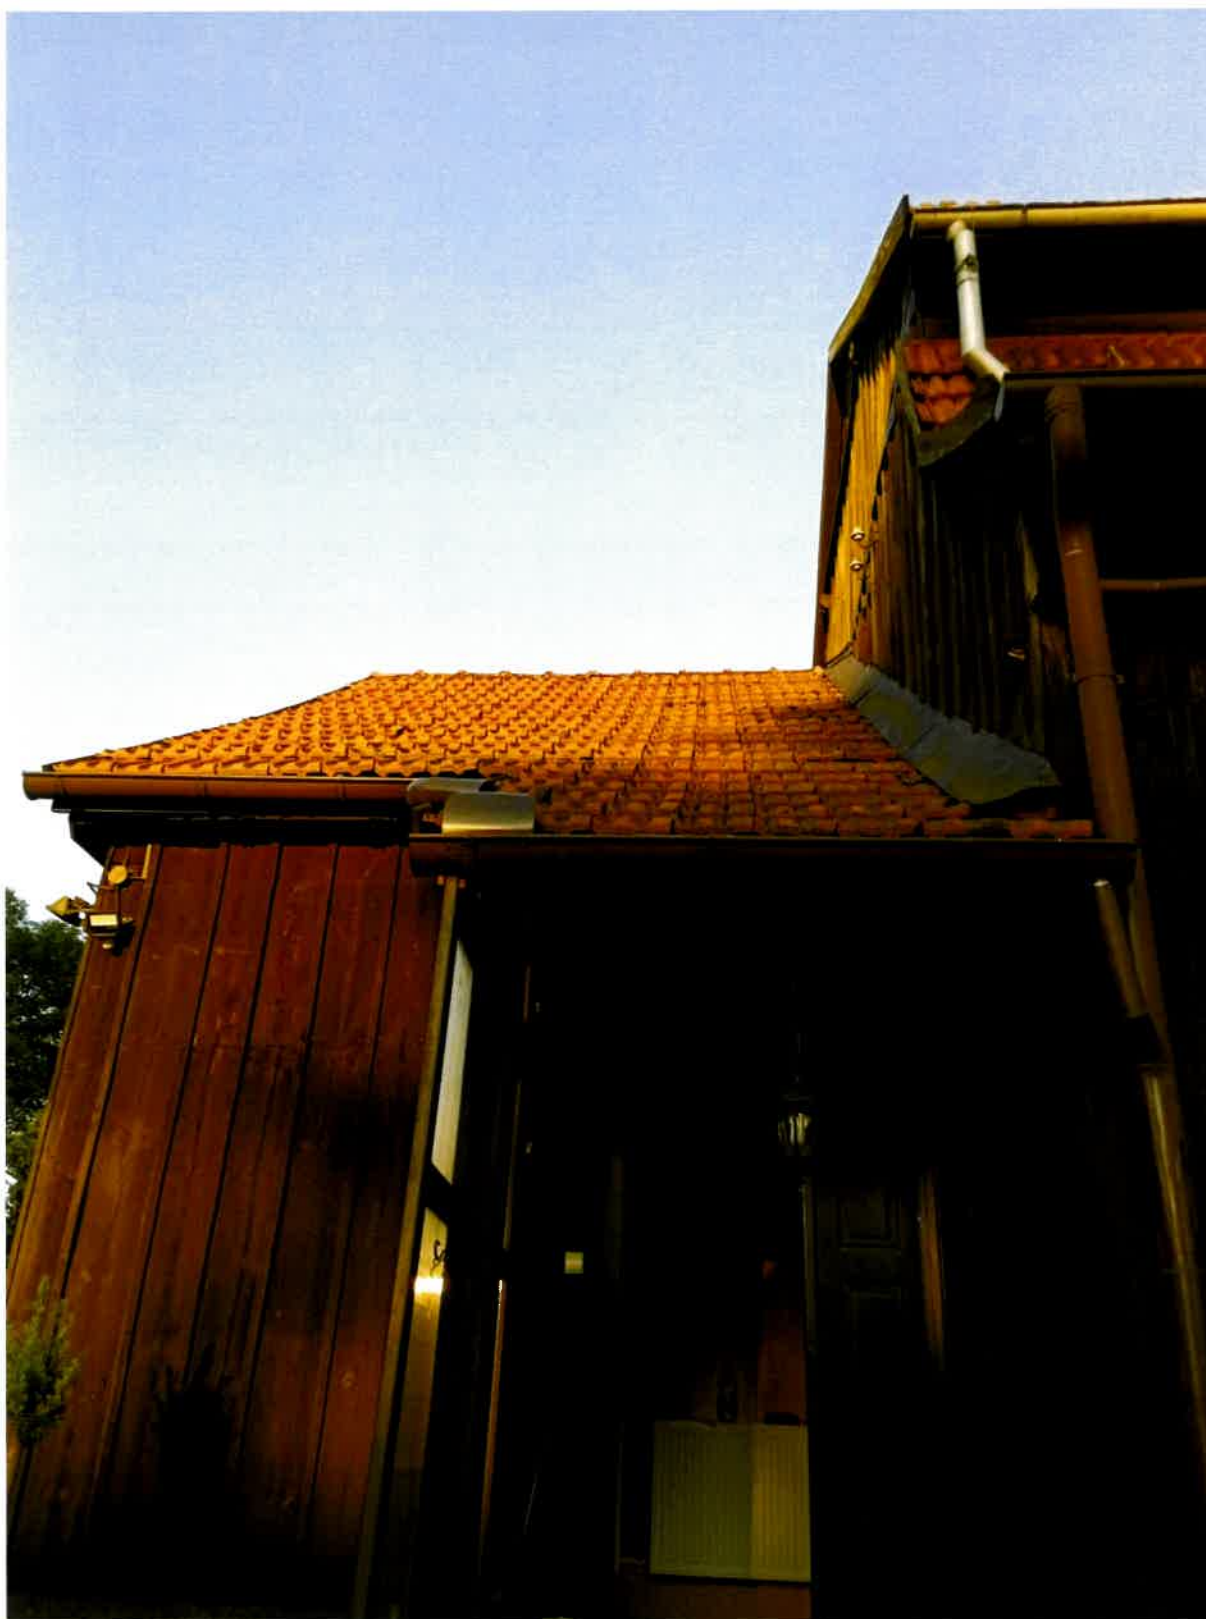
Fot.9 Zespół kościoła pw. Św. Mikołaja w Chróście, elewacja tylna plebanii, zbliżenie stanu desek szalunkowych.

11. Rekonstrukcja desek elewacyjnych z listwowaniem oraz okapników. Należy odtworzyć szalunek z desek modrzewiowych o tej samej szerokości. Ze względu na występujące obecnie różnice w szerokości, wahające się pomiędzy 17 a 35 cm, należy ustalić jeden wymiar – optymalny wydaje się ok. 20 cm.
