PROGRAM PRAC KONSERWATORSKICH
DREWNIANA PLEBANIA PREZY KOŚCIELE PW. ŚW. MIKOŁAJA W CHRÓŚCINIE
- REMONT KONSERWATORSKI ELEWACJI

Kraków, grudzień 2023

KARTA TYTUŁOWA

Rodzaj zabytku: elewacje zewnętrzne drewnianej plebanii

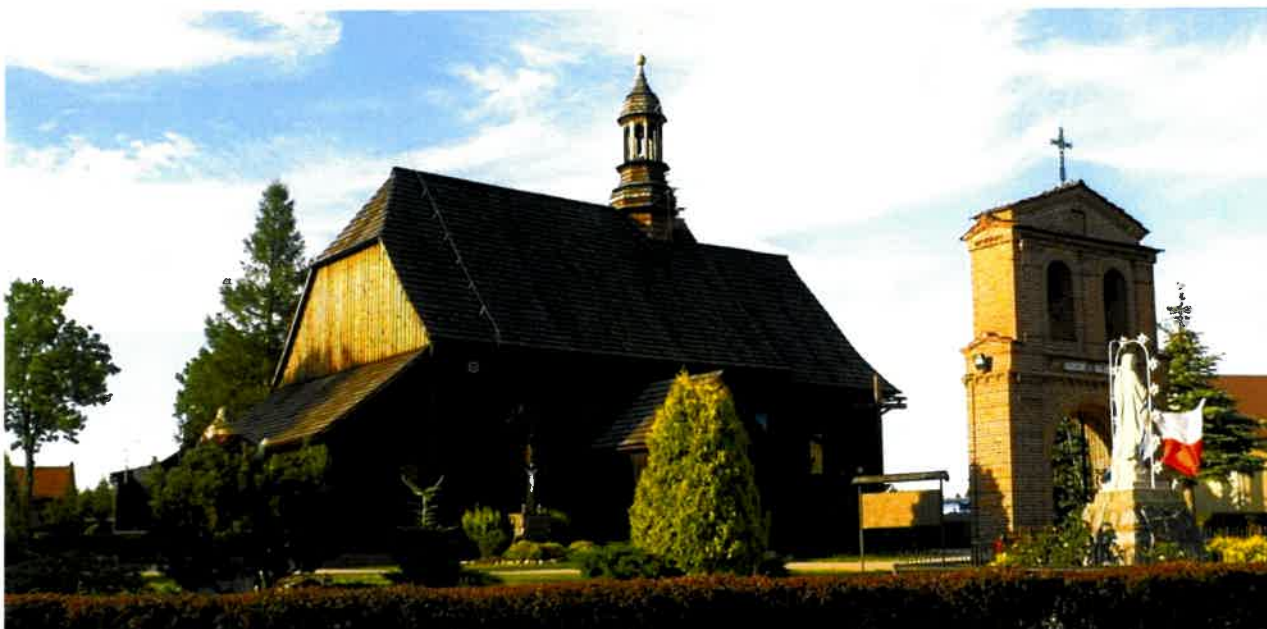
Fot. 1 Kościół pw. Św. Mikołaja w Chróscinie, widok ogólny zespołu kościoła wraz z dzwonnica (fot. strona Parafii).

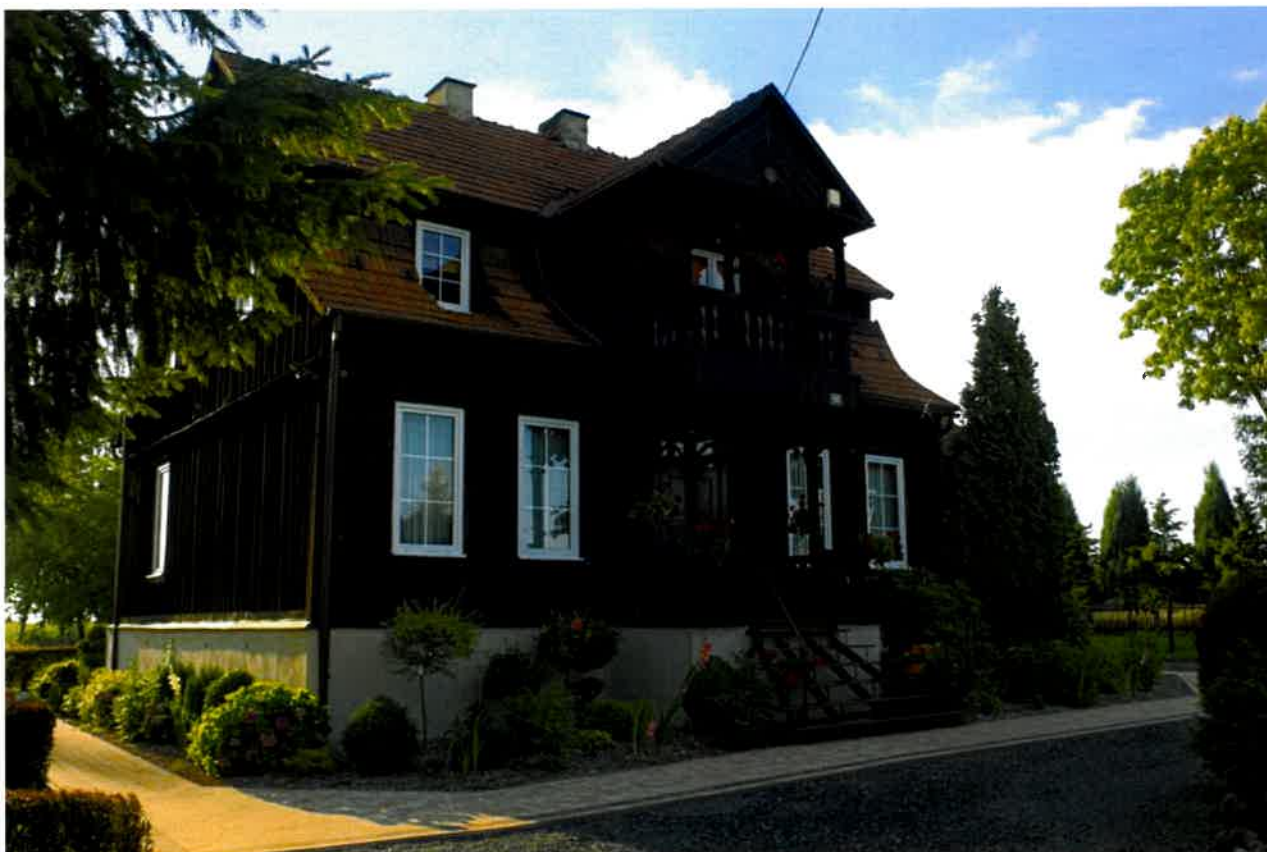
Fot.2 Zespół kościoła pw. Św. Mikołaja w Chróscinie, widok drewnianej plebanii z XIX w. od frontu (fot. strona Parafii).
